**MODELO NUMÉRICO PARA LA INTERACCIÓN SUELO – TUBERÍA ENTERRADA
EN EL KP 138+176 DEL OLEODUCTO DE CRUDOS PESADOS**

René Tipán Acevedo¹, Carlos Mendoza
Rivera¹, Pablo Caiza Sánchez (Tutor)^{1,2}

¹ Universidad Central de Ecuador,
Facultad de Ingeniería en Geología,
Minas, Petróleos y Ambiental, Maestría
en Geotecnia, Av. Universitaria, Quito.

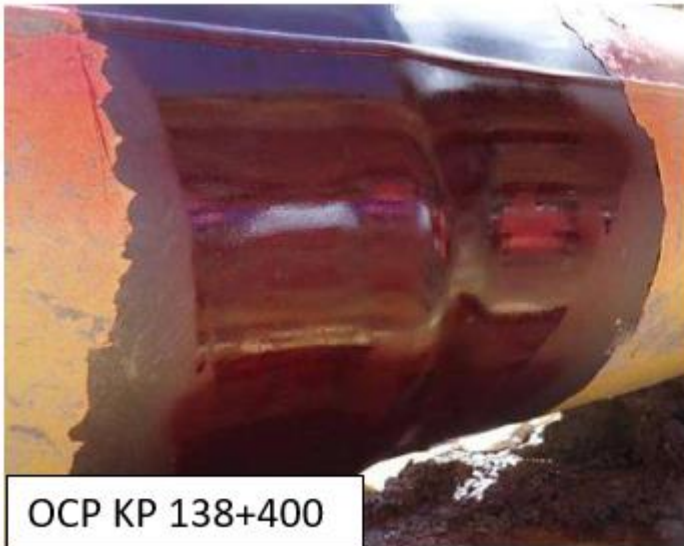
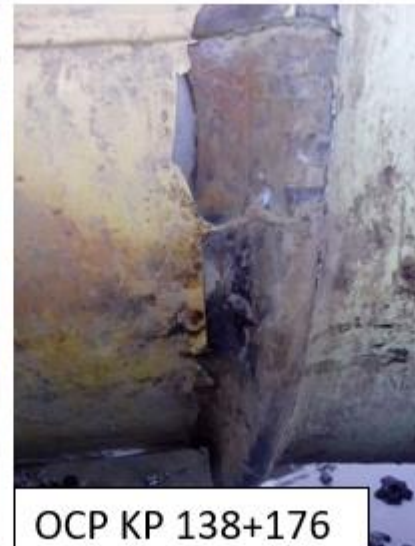
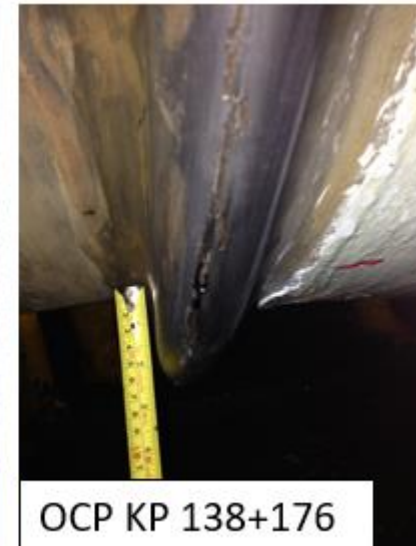
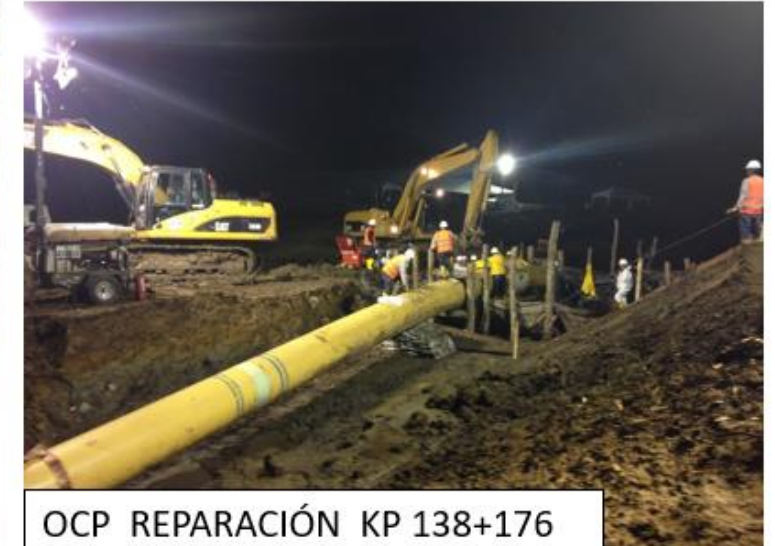
MONITOREO TOPOGRÁFICO

Desplazamiento máximo (δ) al momento de la falla (julio-2016):
34.50 cm (Tubería confinada con el suelo) – U139/40

Desplazamiento máximo (δ) post reparación enero-2019:
55.70 cm (Tubería sin suelo de confinamiento) – U139/40CO

El (δ) medido en la tubería sin suelo circundante, es **36%** mayor que cuando la tubería se encontraba confinada, sin embargo, no se observó la aparición de una falla en su estructura.
