## CASO DE ÉXITO: ALERTA DE INSPECCION POR RIESGO GEOTECNICO DEBIDO A PRECIPITACIONES EN DERECHOS DE VIA EN LA SELVA PERUANA

Noviembre 2023

## ESTUDIO DE CASO: MANTENIMIENTO DE DDV DE DUCTOS EN OPERACION

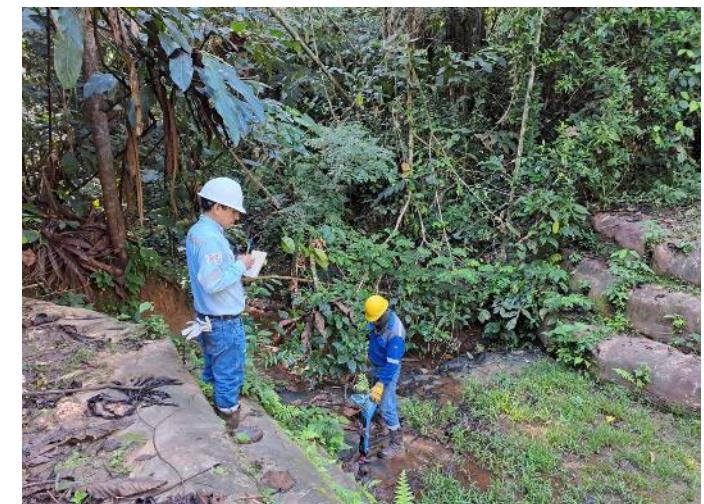
EMISION DE ALERTA  
DE INSPECCION

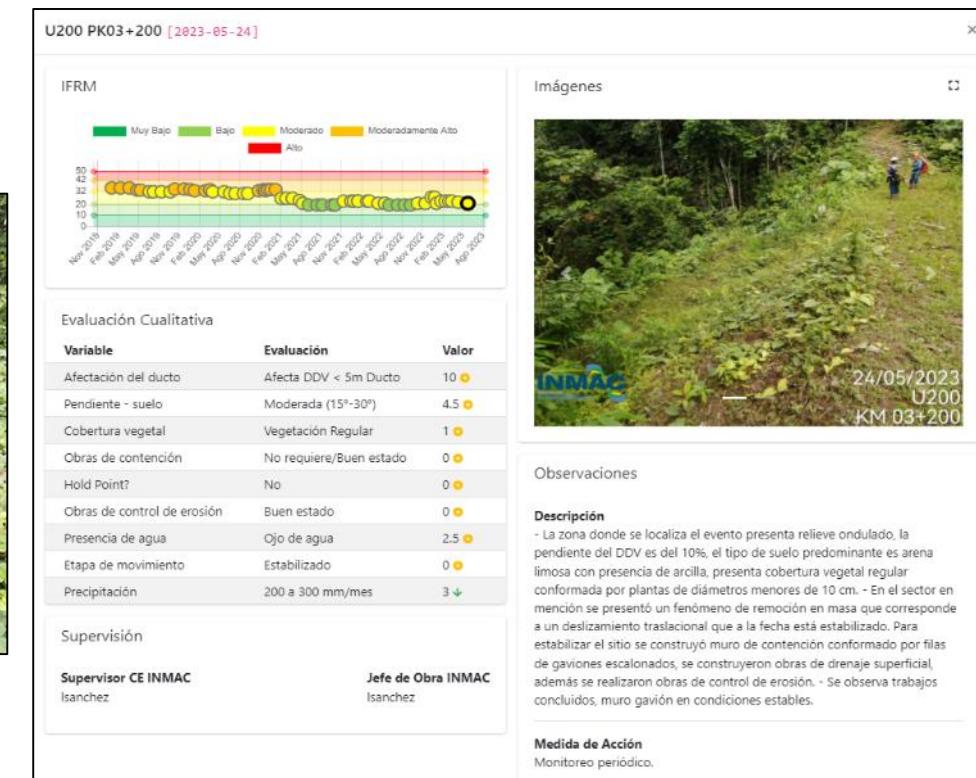
FICHA DE SEGUIMIENTO DE UN SECTOR CON DESLIZAMIENTO ESTABILIZADO. FUENTE: INSPECTA 2.0

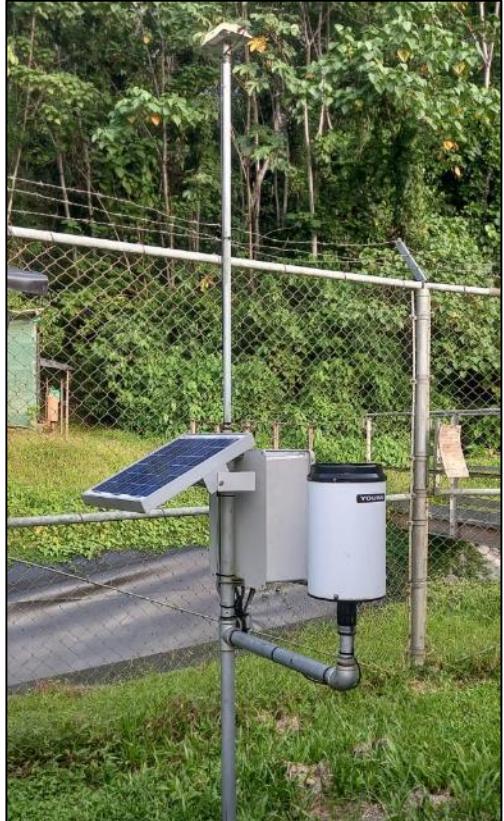
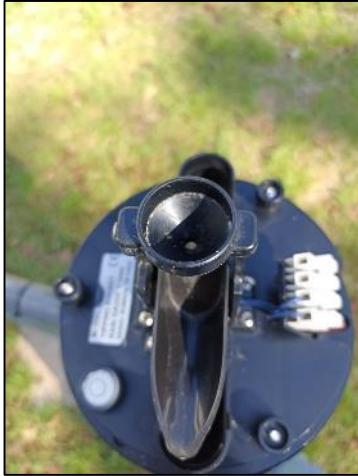
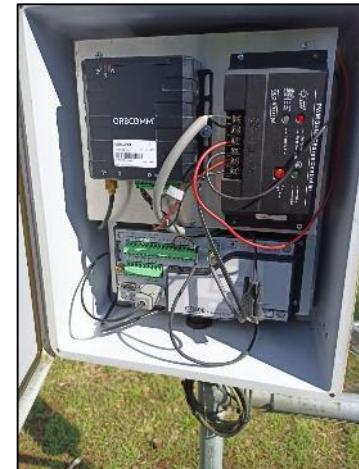
PLUVIOMETRO UBICADO EN CAMPAMENTO REMOTO

- Envío automático de datos.
- Registro constante de precipitaciones en red de pluviómetros ubicados en áreas remotas.

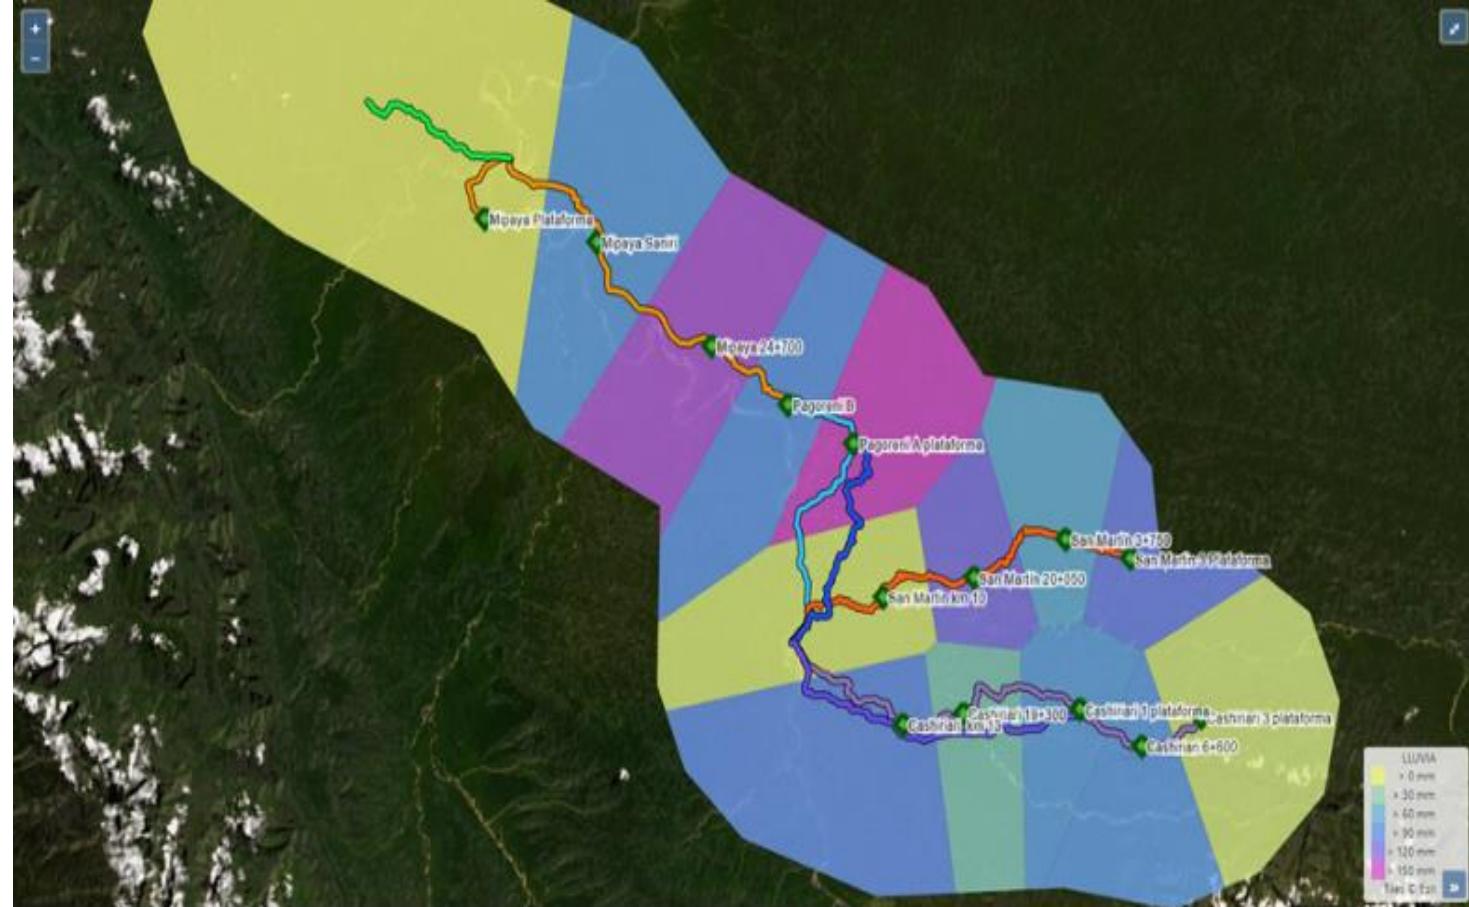
MÉTODO POLÍGONOS DE THIESSEN:  
DEFINICIÓN DEL ÁREA DE INFLUENCIA  
DE CADA PLUVIOMETRO

AREAS DE IMPACTO DE LA LLUVIA REGISTRADA EN CADA PLUVIOMETRO DE LA RED Y SEGMENTOS  
GENERADOS EN LOS DdV. FUENTE: ESTRATA 3.0

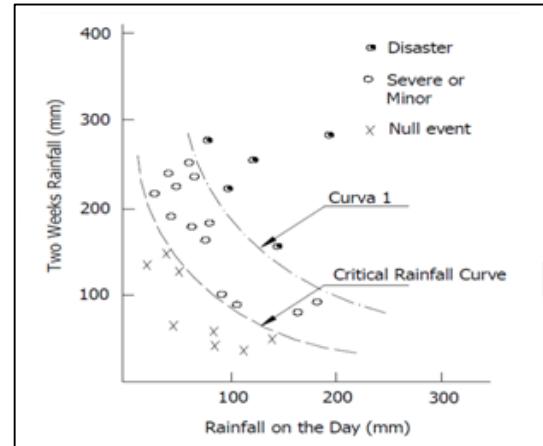
### Curva de lluvia crítica (Aboschi, 1979)

- Umbral crítico de lluvia es el mínimo o máximo nivel crítico de una cantidad necesaria de lluvia, a partir de la cual un proceso ocurre.
  - Procesos de remoción en masa generados por lluvia, debido al incremento en la presión de poros en el talud.

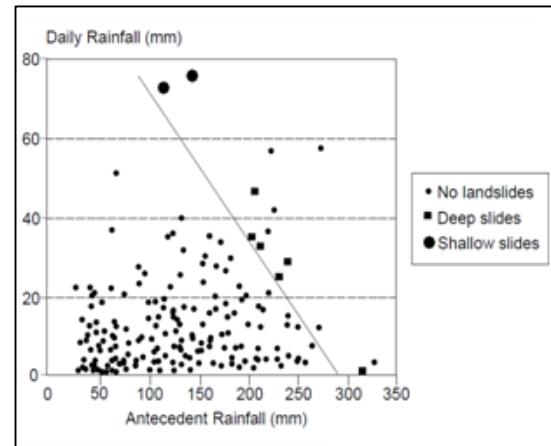
Lluvia antecedente 25 días y lluvia diaria asociada a deslizamientos (Terlien, 1997)

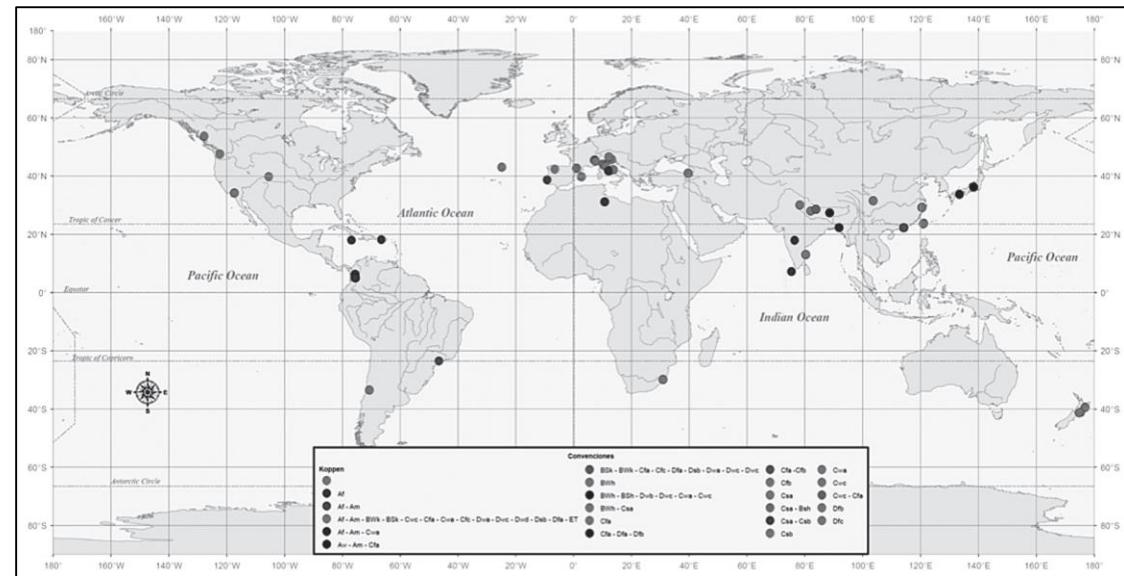
## Ubicación y clasificación de los umbrales de lluvia recopilados de la literatura en función de la escala climática de Köppen.

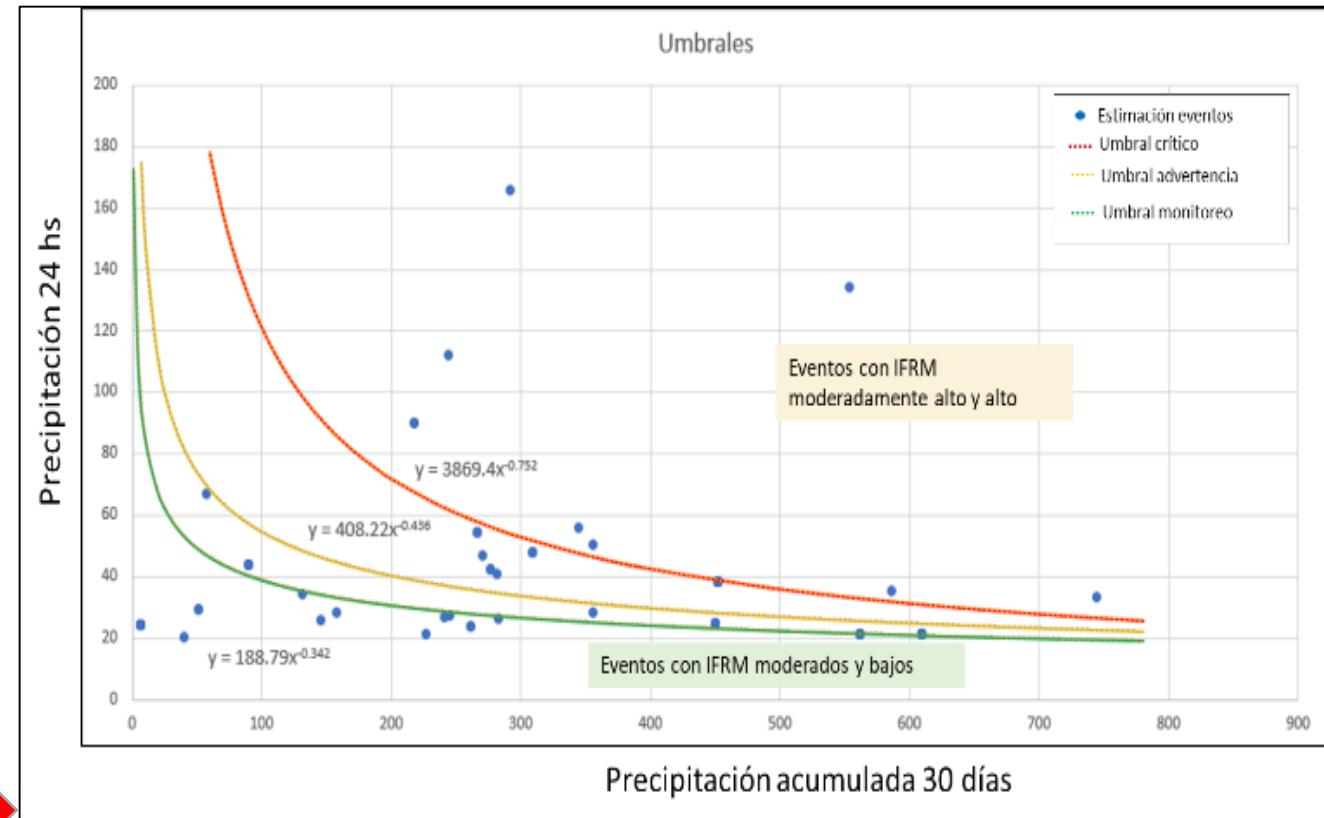
- IDENTIFICACION Y CLASIFICACIÓN DE LOS PROCESOS DE REMOCION EN MASA (AÑOS 2018-2019-2020)
- DATOS DE PRECIPITACION DE EVENTO DETONANTE (24 HS)
- DATOS DE PRECIPITACIONES ACUMULADAS (30 DÍAS PREVIOS AL EVENTO)
- CONSTRUCCION DE CURVAS DE UMBRALES DE LLUVIA

FUNCIONES DE LOS 3 UMBRALES DE LLUVIA DEFINIDOS SEGÚN EL NIVEL DE IFRM

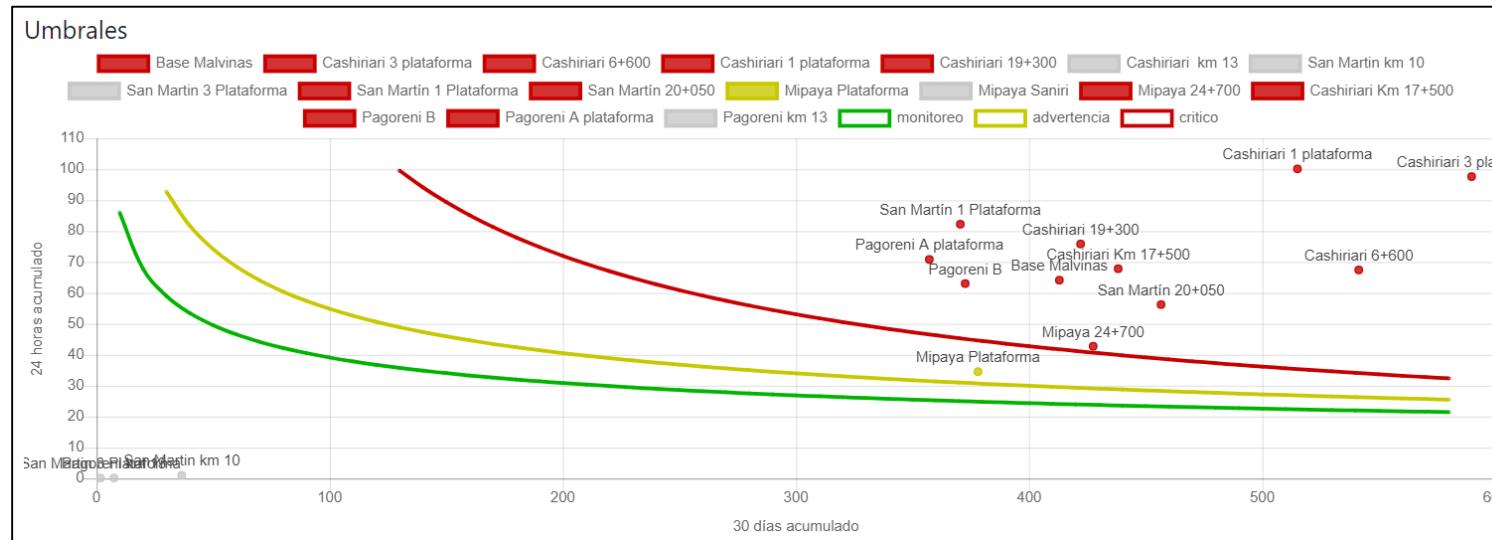
GRAFICO CON IDENTIFICACION DE PLUVIOMETROS DE ACUERDO AL UMBRAL DE LLUVIA (17/02/2022). FUENTE: ESTRATA

- GENERACION AUTOMATICA DE 485 ALERTAS DE INSPECCIÓN
- IDENTIFICACION DE 110 ALERTAS DE NIVEL CRITICO
- IDENTIFICACION DE 82 HALLAZGOS

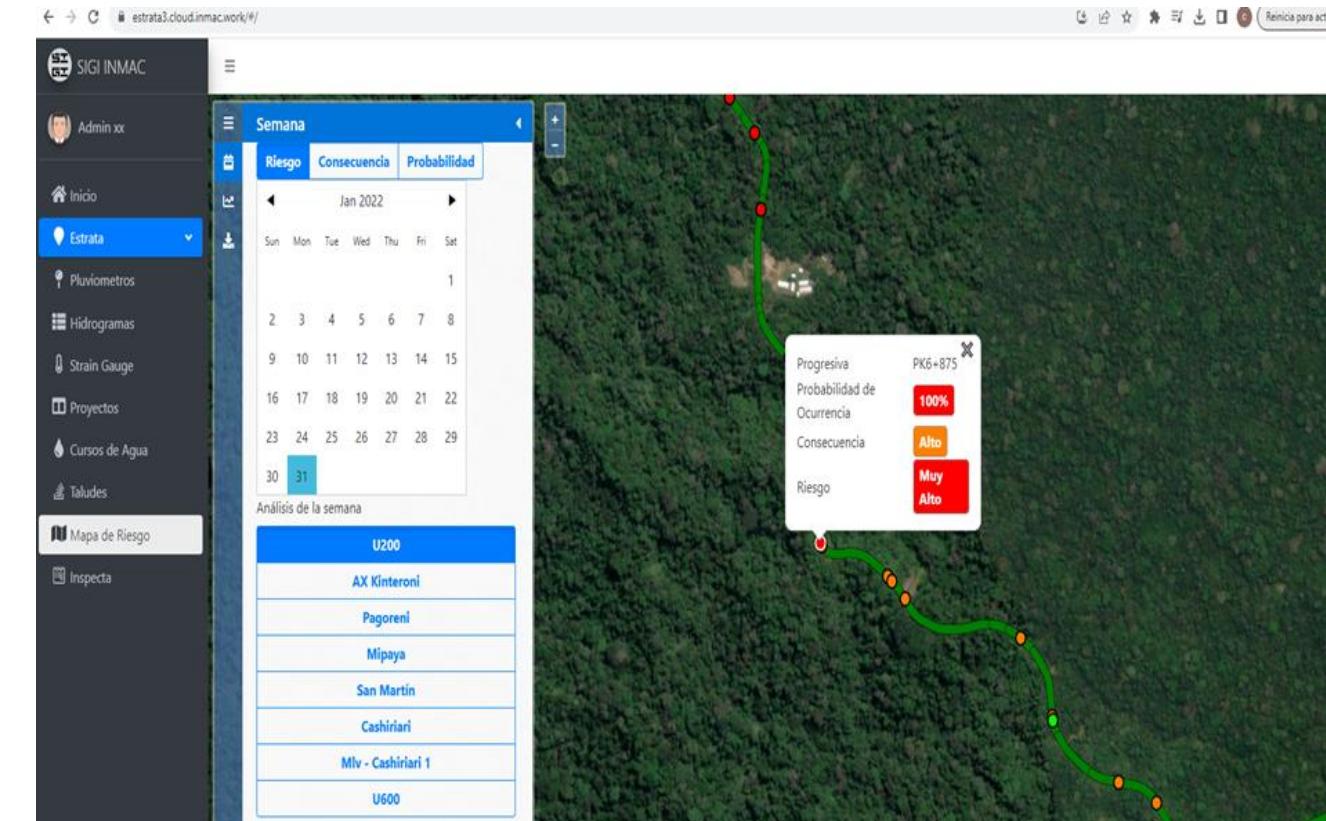
Definición de hoja de ruta para la inspección directa mediante la priorización de alertas en el mapa de riesgos.

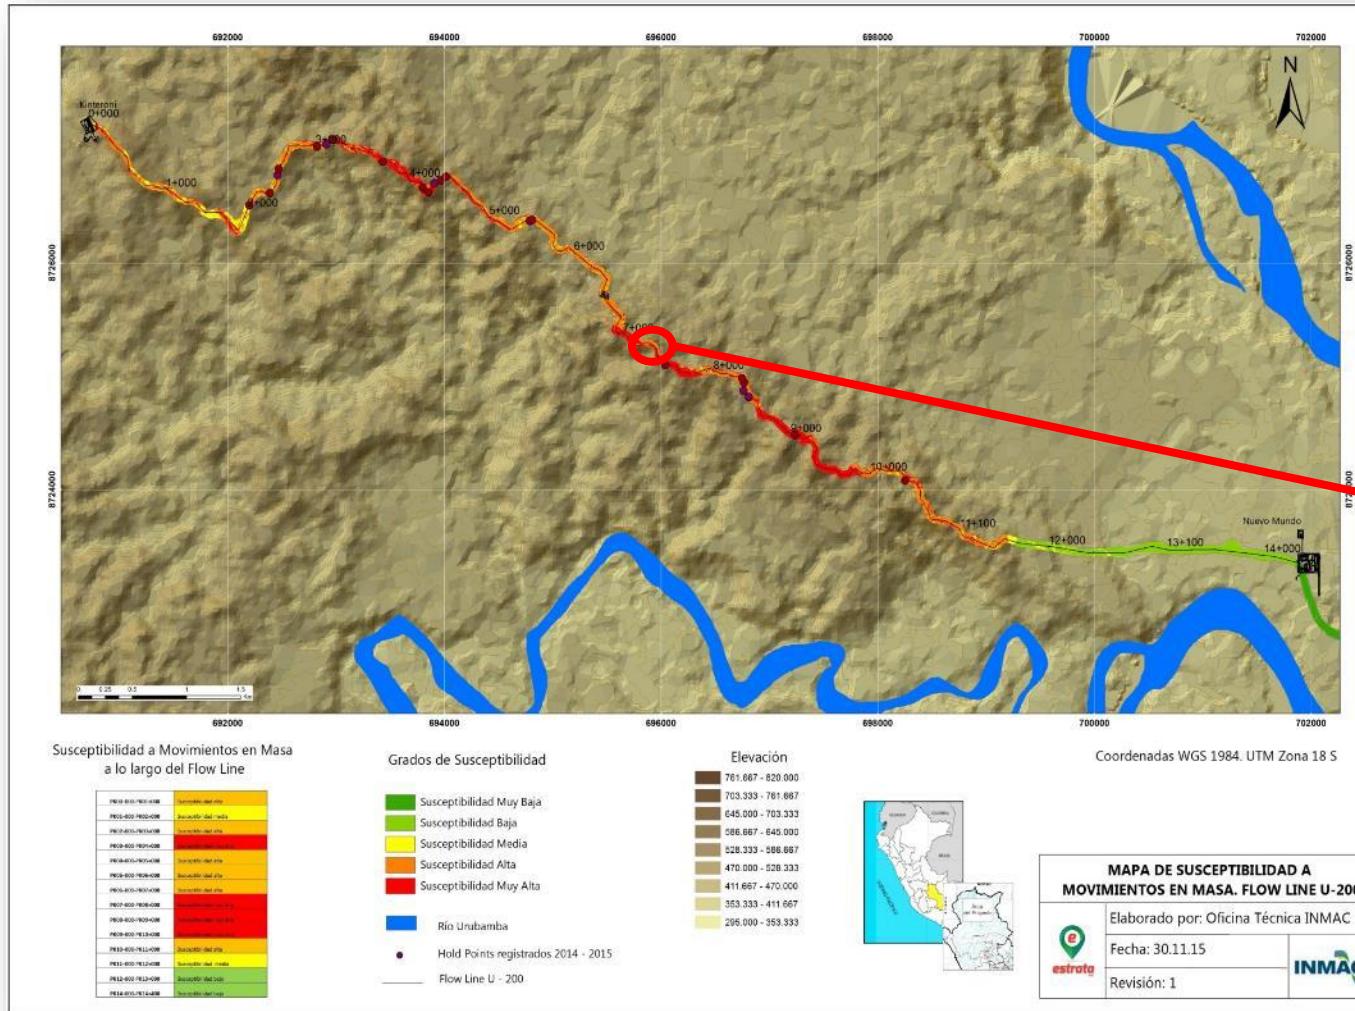
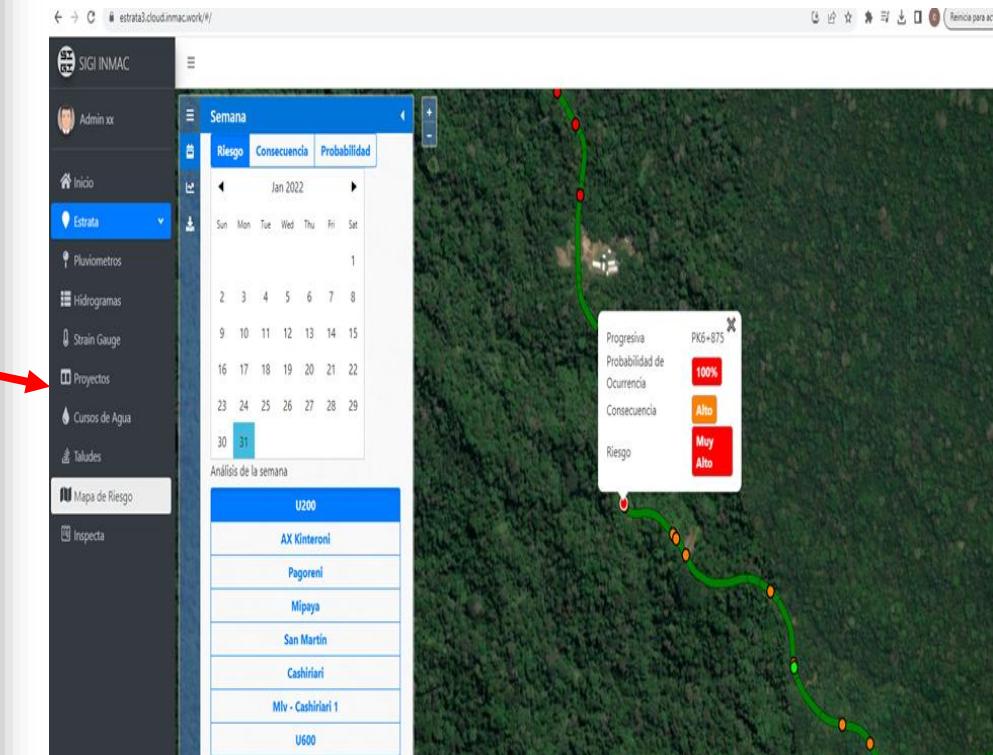
- En el sector evaluado predomina el relieve ondulado con vegetación nula, se ubica en una zona cóncava del DdV, el tipo de suelo predominante es arena. - Se presentó un fenómeno de remoción en masa que corresponde a un deslizamiento traslacional que a la fecha está suspendido. - No se observan grietas ni fisuras.

Identificación de hallazgo mediante inspección directa en campo por especialistas.

- Monitoreo periódico. - Recubrimiento del área afectada con geomembrana. - Realizar estudios geotécnicos e ingeniería de detalle.

Realizar monitoreo permanente de la estabilidad del sitio, Por el área de afectación se requiere un estudio de suelos para conocer las características físicas y mecánicas del suelo y definir la obra de contención.
